POSTĘPOWANIE REKLAMACYJNE MODUŁY FOTOWOLTAICZNE

I. CEL I PRZEZNACZENIE

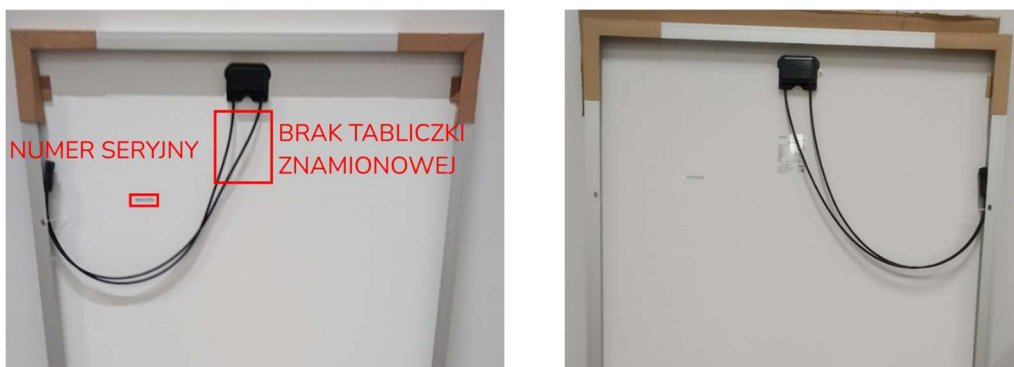
rys..1 Brak tabliczki znamionowej

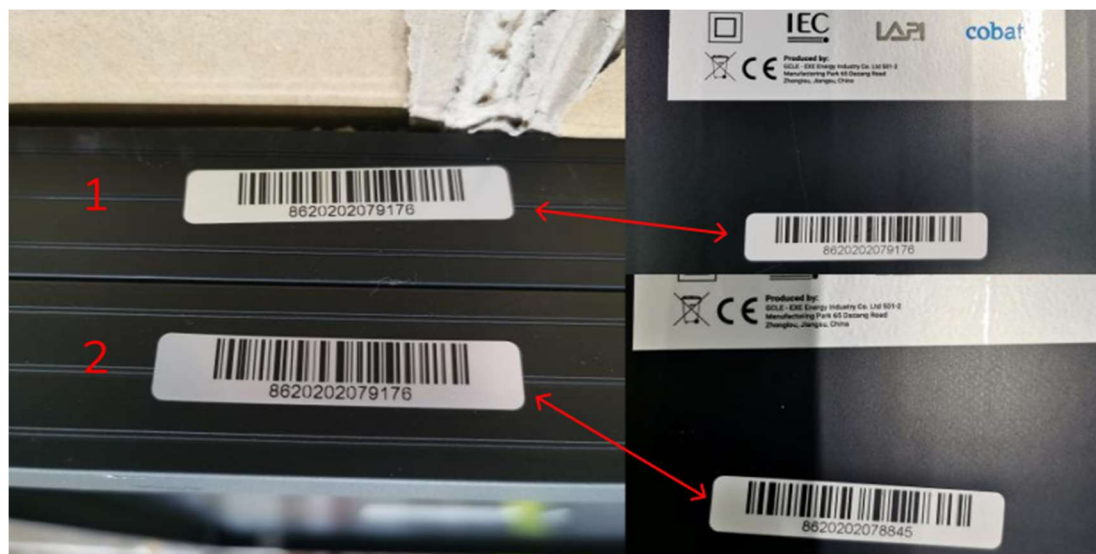
rys. 2 Zdublowany i błędnie przyklejony numer seryjny

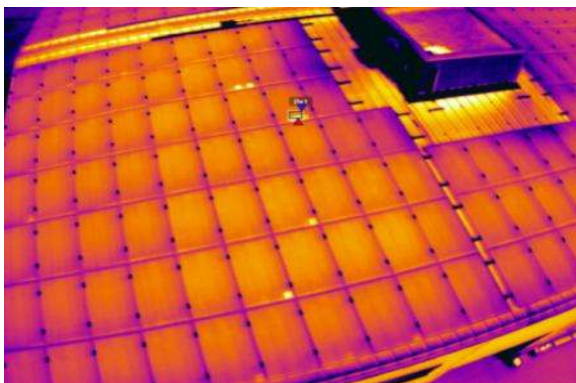
Przegrzewanie modułu we wspomnianych wcześniej gorących miejscach może dochodzić nawet do 250°C co powodować może utratę wydajności modułu, skrócenie czasu jego prawidłowego działania.

rys.1 Hot spot widoczny podczas termowizji

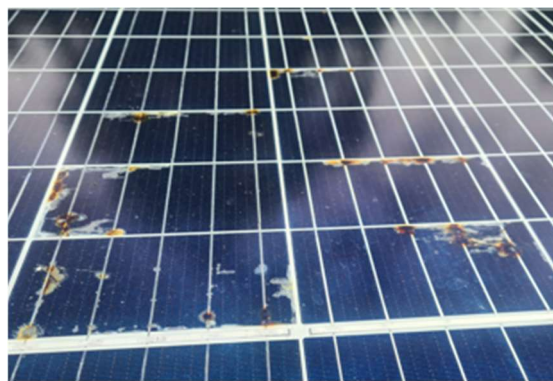
rys.2 Widoczne punktowe wypalenia

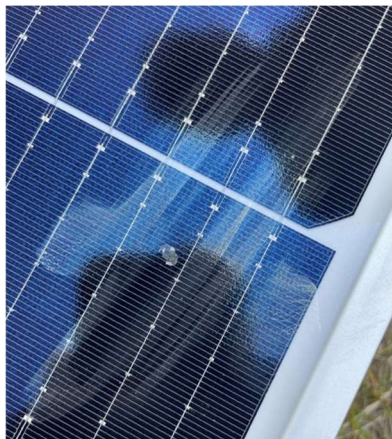
rys.1 Rozmazany silikon

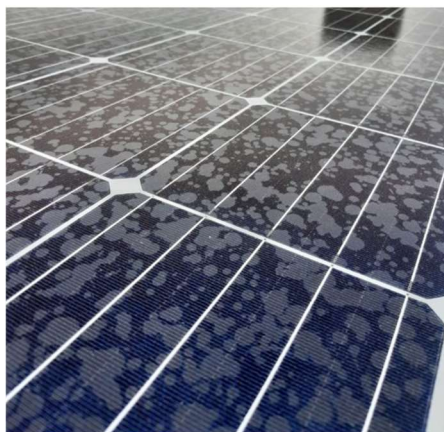
rys.2 Wilgoć pod szkłem

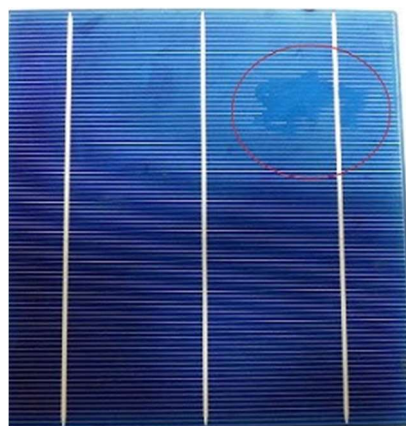
rys.3 Wada pod szkłem

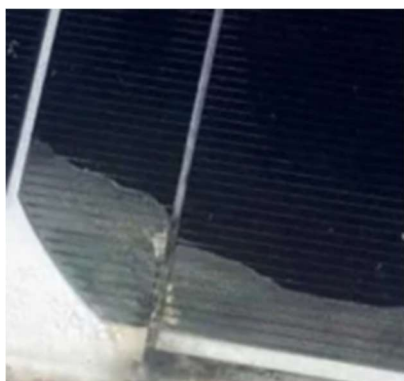
rys.4 Delaminacja folii EVA

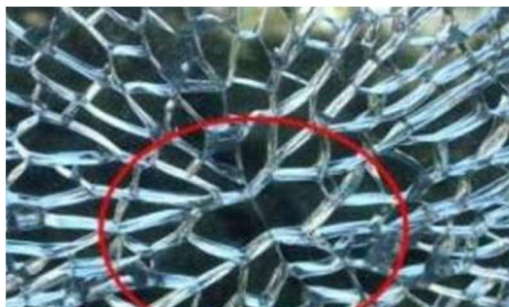
Uszkodzenie powierzchni szklanej jest poważną awarią, która jest pierwszym krokiem do korozji ogniów i obwodów elektrycznych. Niepożądanym następstwem jest spadek wydajności oraz potencjalne zagrożenie. Z uszkodzeniem powierzchni szklanej spotykamy się zarówno na etapie transportu, ale również w trakcie jak i po montażu. Zamontowany moduł ze stwierdzoną wadą trzeba niezwłocznie odłączyć.

rys.1 Samoistne popękanie - punkt w kształcie „motyla”

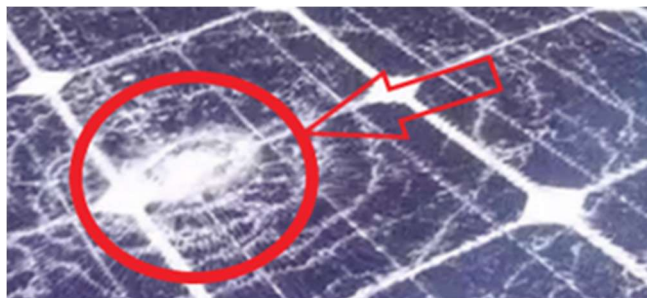
rys.2 popękanie wywołane przez czynnik zewnętrzny

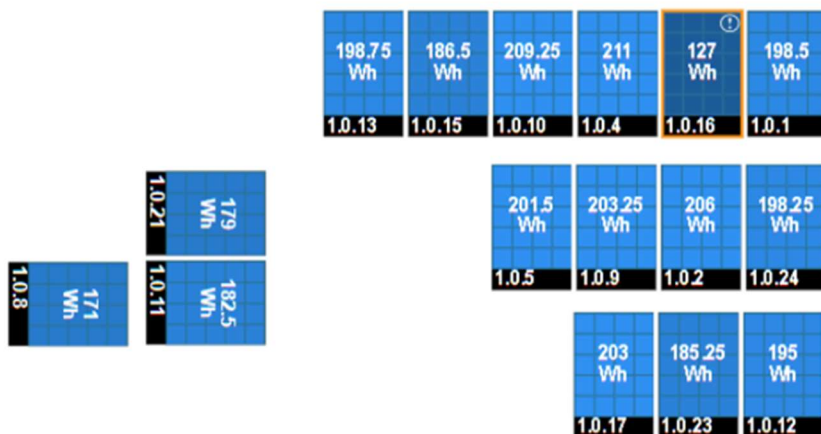
rys.1 Zrzut ekranu z aplikacji monitorującej Solar Edge

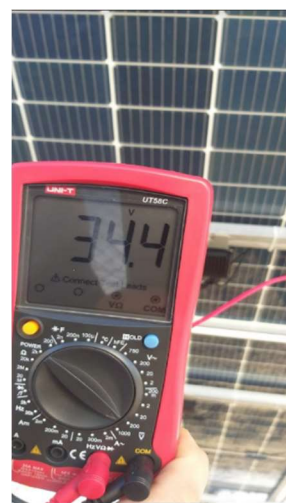
rys.2 Przykładowy pomiar

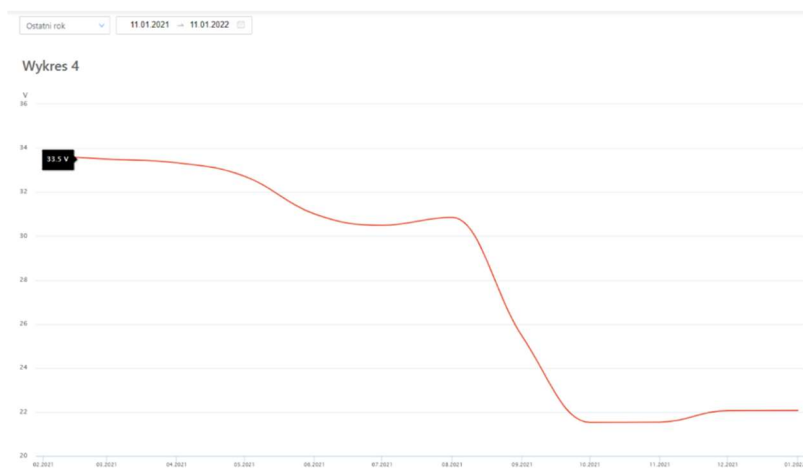
rys.3 Zrzut ekranu z aplikacji monitorującej Solar Edge

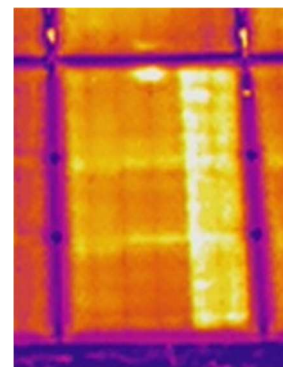
rys.4 Kamera termowizyjna widoczny spadek mocy o 1/3

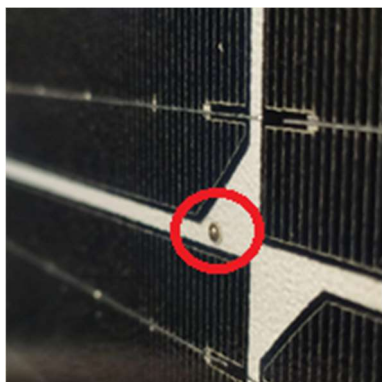
rys.1 Ciało obce – od strony szkła

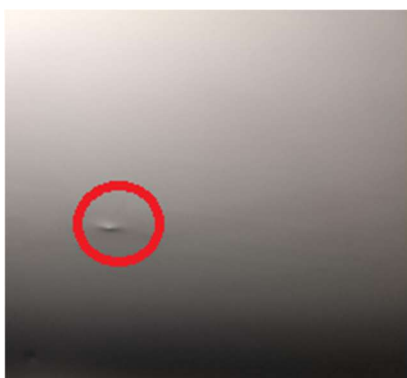
rys.2 Ciało obce – od strony laminatu

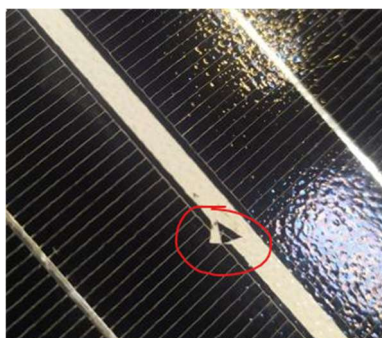
rys.4 Uszkodzone ogniwo

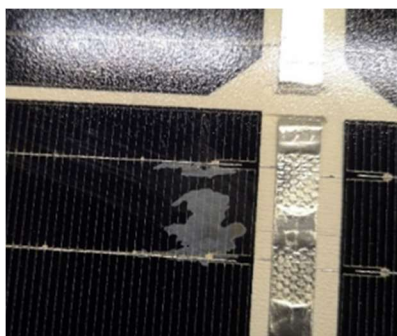
rys.5 Pęcherz powietrza pod szkłem

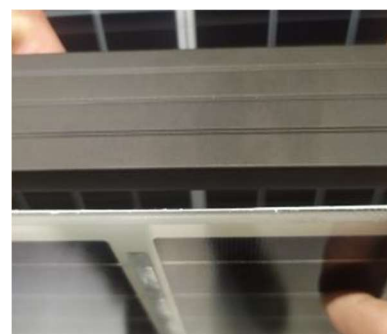
rys.6 Brak silikonu lub kleju łączącego ramę z elementami wewnętrznymi

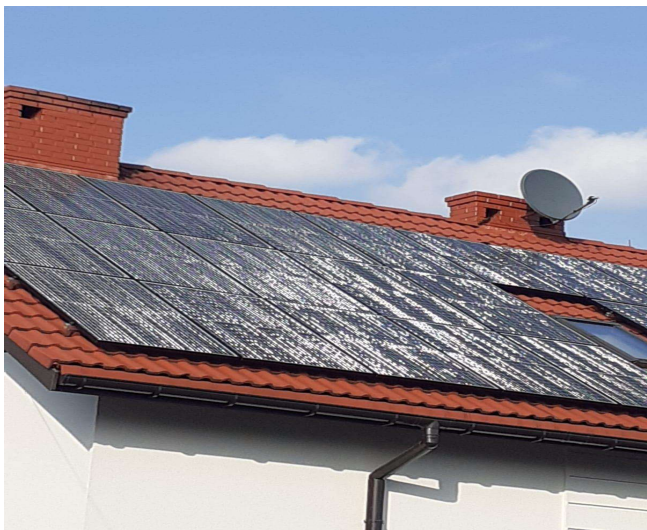
rys.1 Efekt LRF w słoneczny dzień

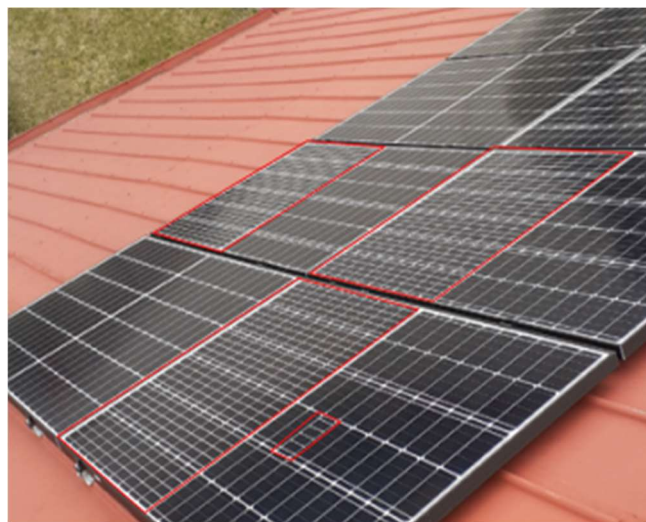
rys. 2 Efekt LRF z bliska

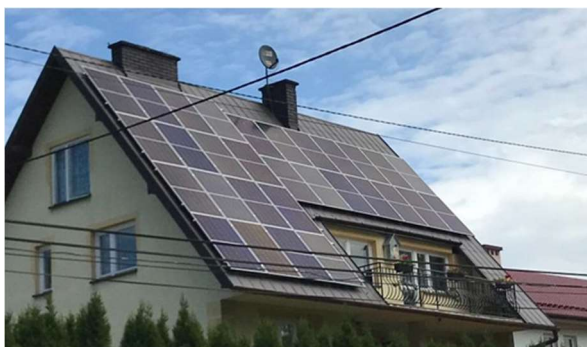
rys.1 Wymieszane moduły z 3 palet o różnych kategoriach kolorystycznych

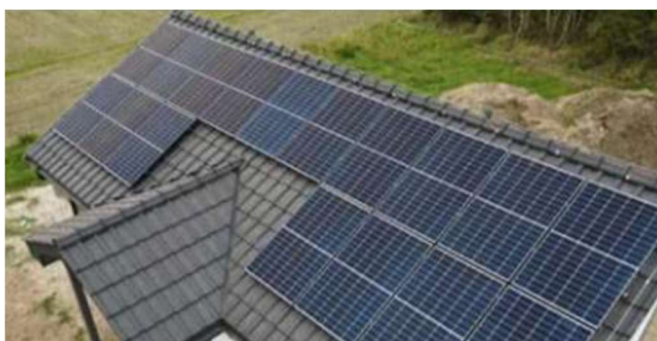
rys.2 Różnice wznikające z efektu refrakcji światła

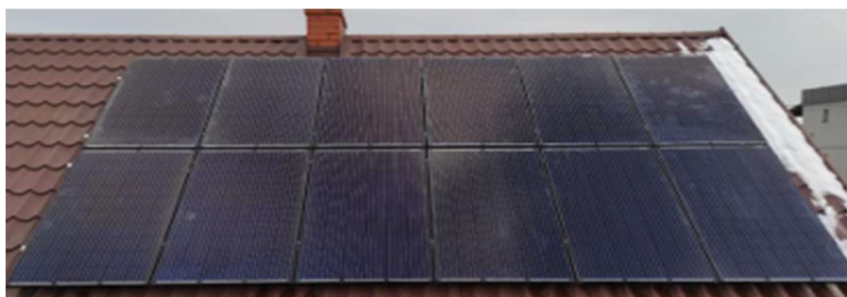
rys. 3 Zdjęcia wykonane w pochmurny dzień. Różnice wizualne spowodowane zabrudzeniem oraz wilgocią.

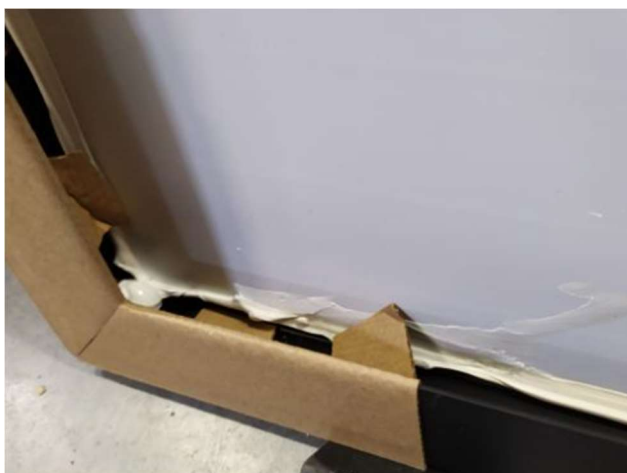
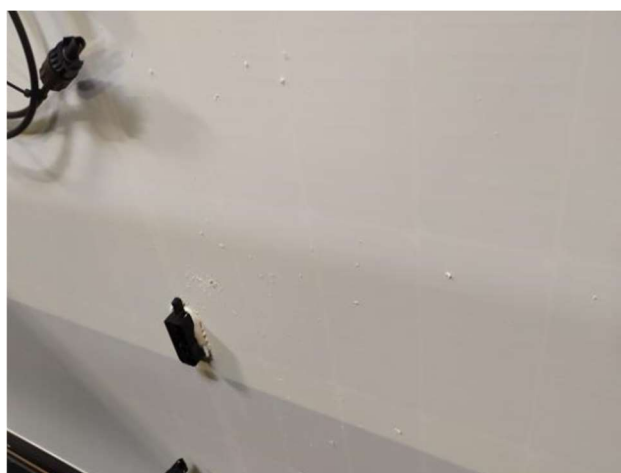
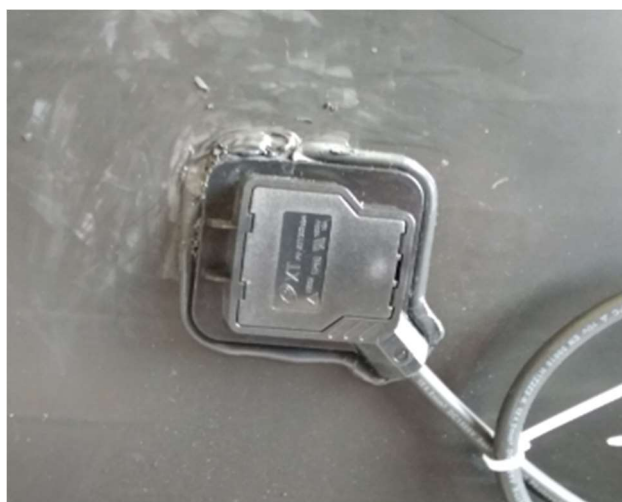
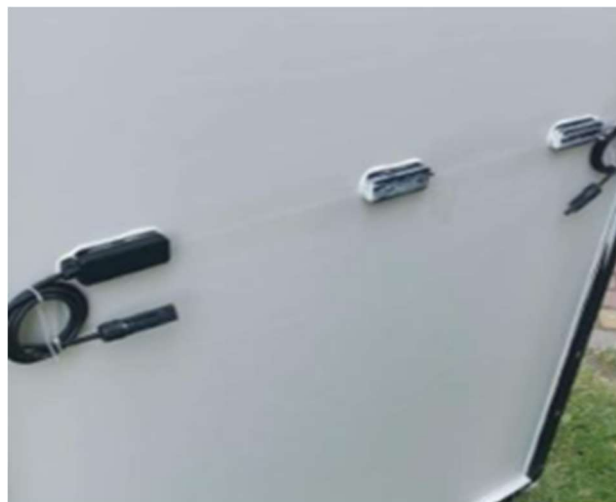
Wyciekający silikon to rzadko spotykana wada wynikająca z problemów związanych utrzymaniem jakości procesu produkcyjnego. Producenci dokładają wszelkich starań, aby wszelkie nieprawidłowości były wykrywane i korygowane niezwłocznie. Należy mieć na uwadze, że może dojść do uchybień.
